PRÁCTICA PROFESIONAL SUPERVISADA

ALUMNO: Correa Palma, Gastón

PROYECTO: Reparación de equipos de la industria del Petroleo

EMPRESA O INSTITUCIÓN: CD Ingeniería

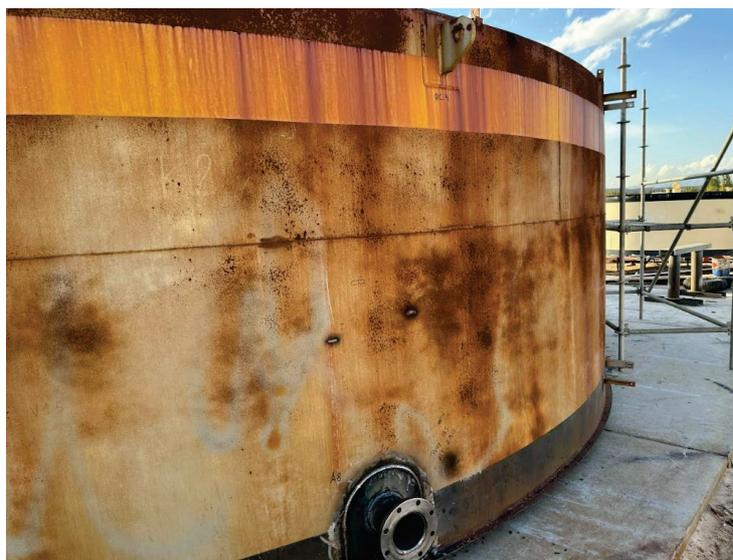
Figura 3: Ingreso de Tanque para futuras reparaciones

Debido al paso del tiempo y el uso continuo, muchos de estos tanques sufrieron deterioros en diferentes áreas, ya sea en su superficie lateral, en el piso o en su techo, e incluso algunas bocas de acceso quedaron incompatibles con la disposición final de las cañerías (Figura 3). Como resultado, las tareas de reparación incluyeron la incorporación de parches solapados tanto en el interior como en el exterior de los tanques, así como también la inserción de parches para resolver problemas específicos. Además, en ciertos casos fue necesario reubicar las bocas de acceso para que se adaptaran adecuadamente a la distribución de las cañerías en la disposición final.

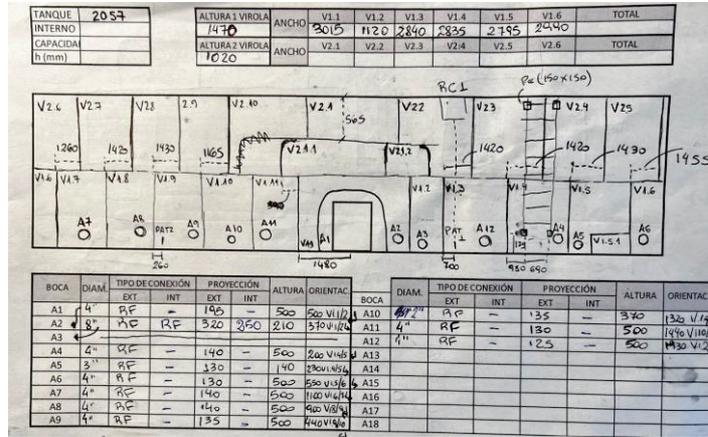
Figura 5: Croquis de la superficie lateral del tanque

Además de las mediciones dimensionales, se documentaron las denominaciones de bocas de acceso, parches solapados e insertados, ubicación de virolas, disposición espacial de bocas, tipo y diámetro de conexiones, y otros elementos especiales presentes en los tanques. Estos registros detallados fueron complementados con croquis y diagramas que reflejaron de manera gráfica la disposición de los elementos en cada tanque.

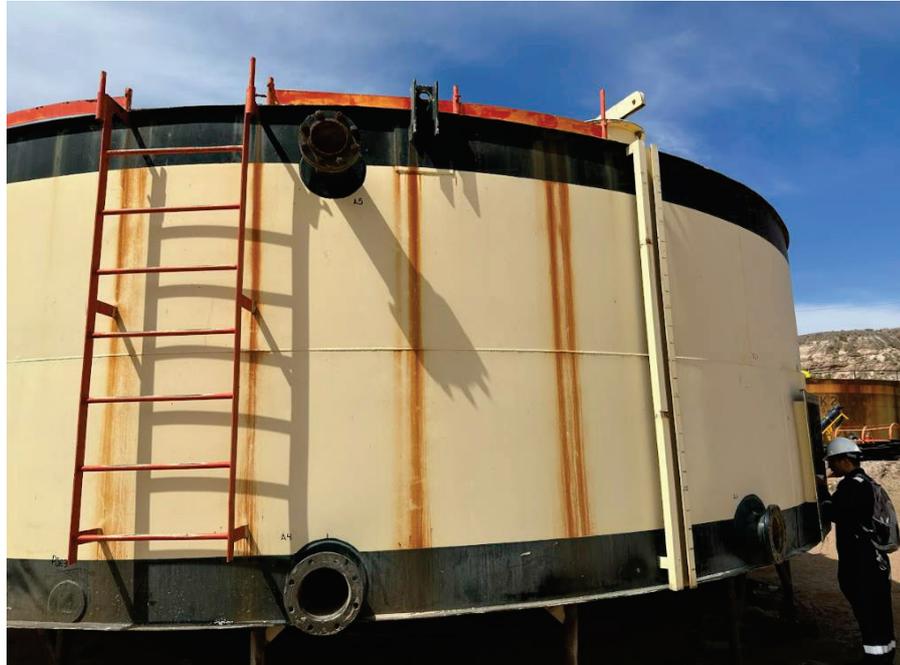
Figura 8: Inspecciones finales del tanque de almacenamiento

Finalmente, una vez obtenido todos los datos necesarios realizamos las inspecciones finales de todos los tanques pasamos al trabajo de gabinete (Figura 8).

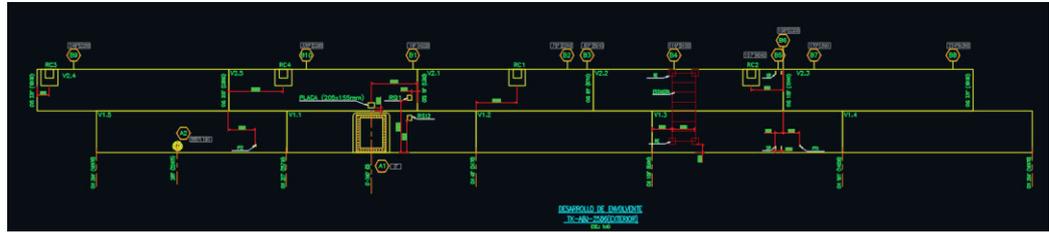
Figura 9: Paredes laterales del Tanque

Para cada tanque, se generaron dos documentos distintos en formato plano. El primer documento, de carácter principal, contenía todos los elementos previamente mencionados, es decir, las mediciones y detalles de las paredes laterales (Figura 9) y del techo (Figura 10). En este plano se reflejaron las denominaciones de bocas de acceso, parches solapados e insertados, así como también las ubicaciones de las virolas y elementos especiales (Figura 11). Cada uno de estos elementos conforman el Documento Principal (Figura 12).

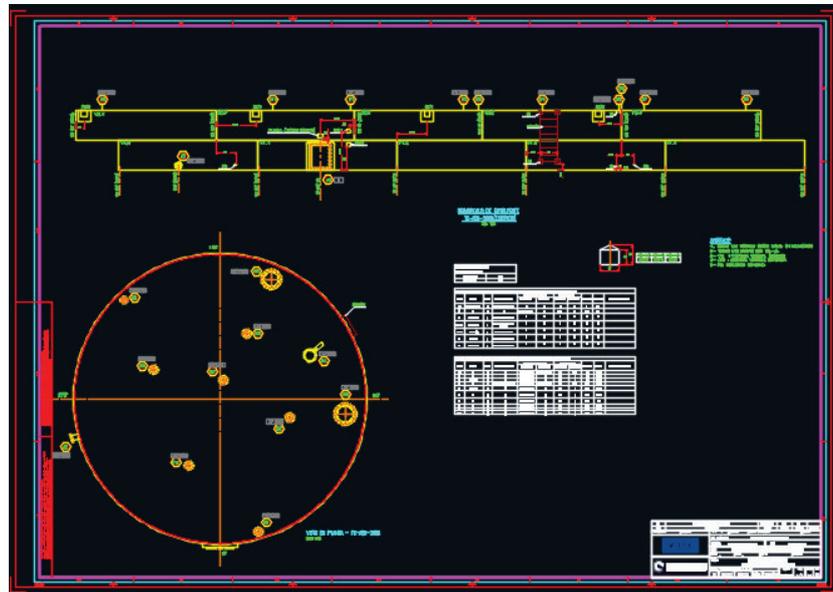
Figura 12: Documento principal

En este plano se incluyeron las ubicaciones de las bocas de acceso del piso, y se detallaron las distancias perimetrales de las mismas tomando como referencia la boca de acceso principal. Asimismo, se registraron los ángulos radiales desde la boca de acceso principal hacia las distintas bocas del piso. Estos datos resultaron de gran relevancia para evaluar la distribución y la accesibilidad de las bocas en el tanque.

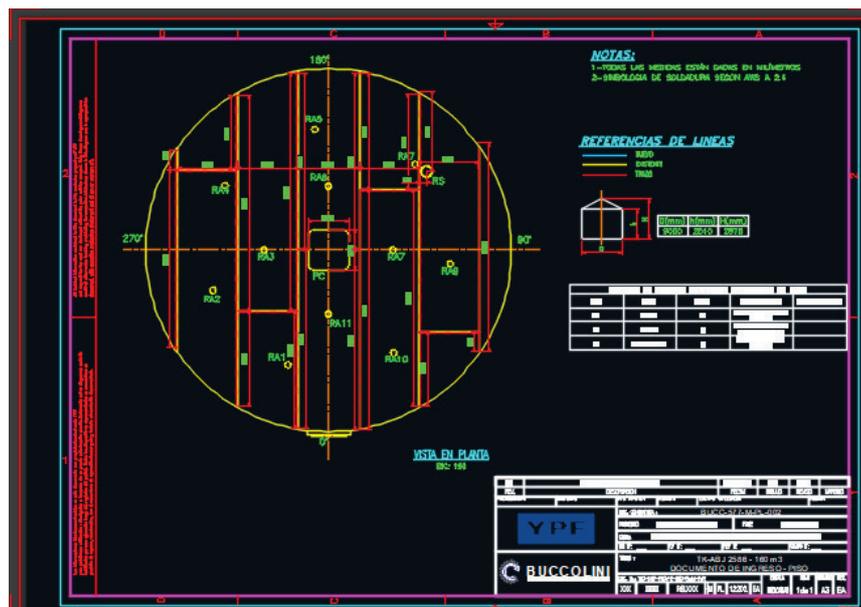
Figura 13: Plano de Piso

El segundo documento, también en formato plano, se enfocó específicamente en los elementos del piso del tanque (Figura 13).

En ambos planos, se colocaron registros detallados que incluían cantidades, tipos, denominaciones y otros datos pertinentes relacionados con cada elemento. Esta información adicional enriqueció los planos, proporcionando una visión completa y precisa de los tanques de almacenamiento reparados, así como también de las tareas efectuadas en campo.

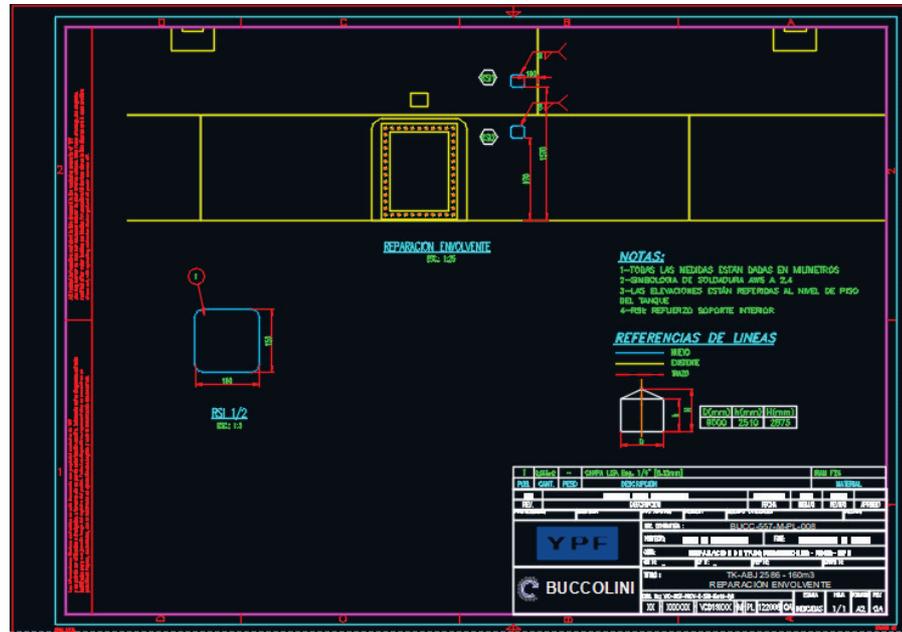
Figura 14: Documento de Reparaciones en la Envoltente

1. Reparaciones en la envolvente: Se describieron las reparaciones efectuadas en la superficie lateral del tanque, indicando la ubicación, el tipo de reparación y otros detalles relevantes (Figura 14 y 15).
2. Reparaciones en el techo: Se detallaron las acciones de reparación llevadas a cabo en el techo del tanque, incluyendo especificaciones sobre el área afectada y los procedimientos utilizados (Figura 16 y 17).
3. Reparaciones en el piso: Se registraron las intervenciones realizadas en el piso del tanque, describiendo los parches y mejoras efectuadas para corregir daños y desgastes (Figura 18).
4. Reparaciones en la estructura interna del tanque: Se destacaron las reparaciones efectuadas en la estructura interna del tanque, enfocándose en aspectos críticos para su correcto funcionamiento y seguridad (Figura 19 y 20).

Para facilitar la visualización y comprensión de la documentación, se empleó un código de colores en los documentos de reparaciones. Se asignó el color amarillo para identificar elementos y áreas existentes, mientras que el color celeste se utilizó para resaltar las nuevas reparaciones efectuadas. Esta codificación permitió una rápida identificación de las intervenciones realizadas y facilitó el análisis de los cambios y mejoras implementados en cada tanque.

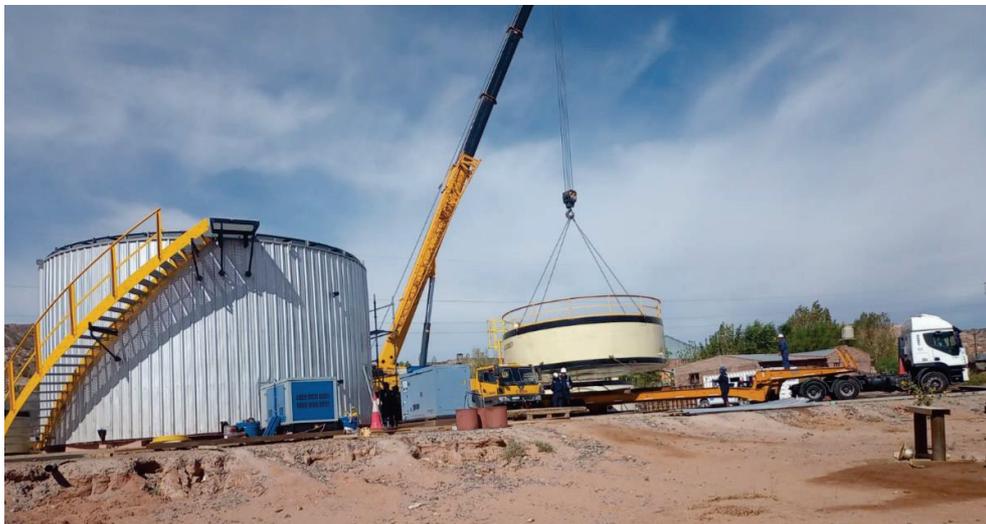
Figura 21: Transporte de tanques reparados para su disposición final.

Una vez reparado el tanque, y realizada su documentación, este es llevado mediante un camión a su ubicación final (Figura 21).

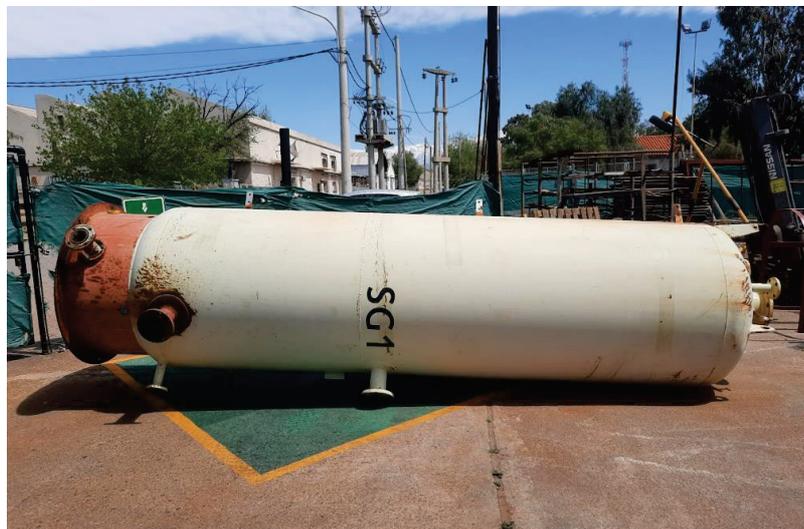
Figura 22: Equipo Separador

Los equipos separadores (Figura 22) se enfocan específicamente en la separación de los diferentes componentes de los hidrocarburos, que son compuestos orgánicos formados principalmente por carbono e hidrógeno. La separación de hidrocarburos es una etapa esencial en la refinación del petróleo crudo, donde se obtienen productos más específicos y valiosos, como gasolina, diésel, queroseno, combustible para aviones, lubricantes y otros productos petroquímicos.

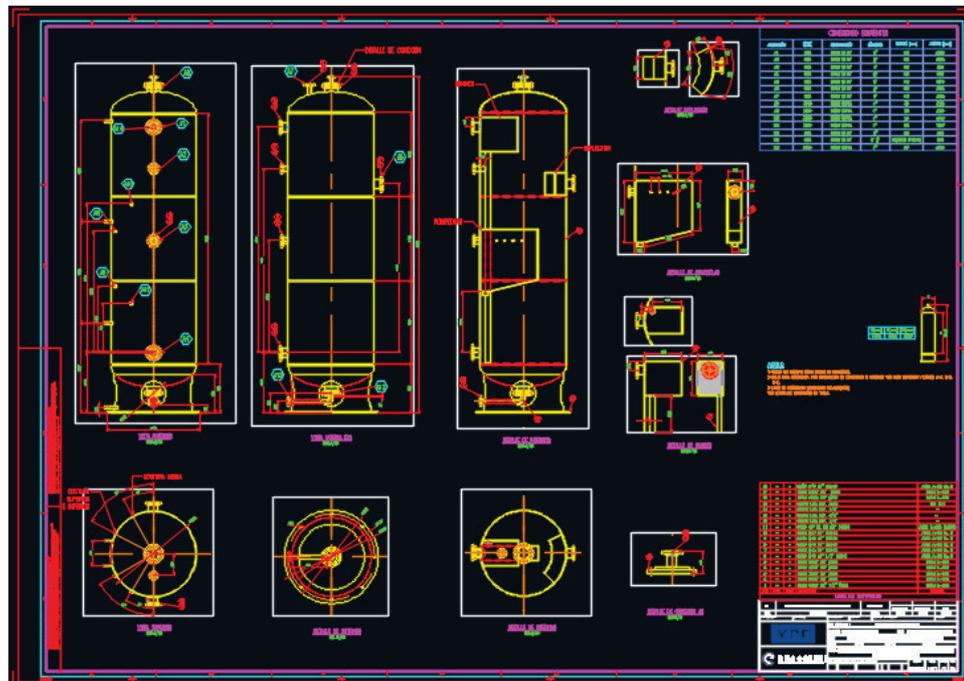
Figura 23: Documento de Ingreso – Equipo Separador

Al igual que en los tanques, se elaboraron planos de ingreso (Figura 23) y planos de reparaciones (Figura 24) para los equipos separadores. Estos planos

incluyeron un código de colores que permitió diferenciar de manera visual las intervenciones realizadas. Gracias a esta codificación, se logró contrastar las reparaciones efectuadas y, a partir de este registro, se pudo llevar a cabo una facturación precisa y detallada de los materiales utilizados en las reparaciones.

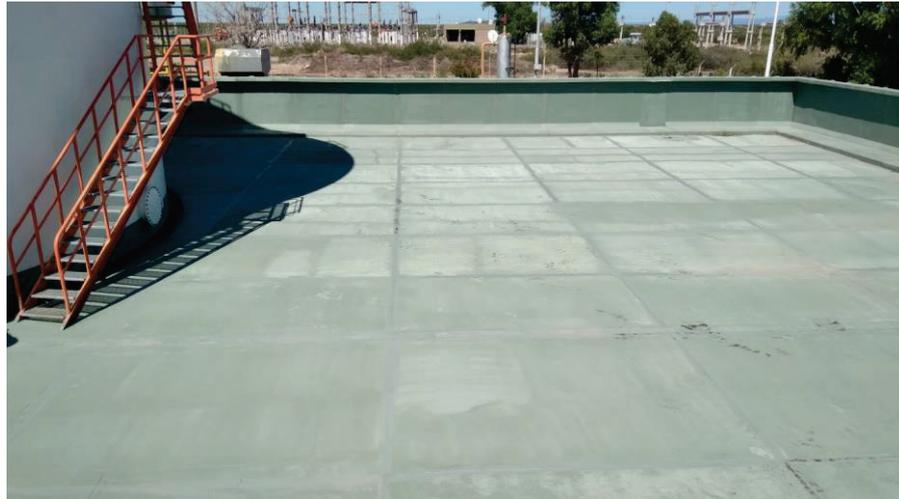
Figura 25: Recinto para Tanques de almacenamiento

Con la colaboración de la empresa Laugero Construcciones, se emprendió un proyecto destinado al diseño y cálculo del recinto que albergaría otros tanques de almacenamiento (Figura 25). La decisión de ubicar los tanques dentro de un recinto se fundamentó en la importancia de contar con una protección adicional en caso de que surgiera algún problema que causara fugas del contenido de los tanques. La presencia de muros y losas en el recinto asegura que cualquier derrame o fuga sea contenido dentro del área delimitada, evitando así la contaminación del suelo circundante.

El diseño del muro que conforma el recinto reviste especial relevancia, ya que debe ser capaz de resistir el empuje generado por el líquido contenido en los tanques, así como soportar su impacto inercial en caso de alguna situación imprevista. La función primordial del muro es salvaguardar la integridad del recinto y evitar cualquier escape del fluido que pudiera generar un impacto negativo en el medio ambiente y en la seguridad de las instalaciones.

Es importante destacar que el muro se compone tanto de elementos premoldeados como de muros in situ, siendo estos últimos los que requieren un cálculo particular y preciso. La correcta ubicación de los muros in situ resulta esencial, especialmente en lo que concierne a la profundidad de los mismos. Un cálculo deficiente o una colocación incorrecta podrían comprometer la integridad del muro, lo que desencadenaría posibles fugas y, por consiguiente, la contaminación del suelo circundante.

Además de los muros, la losa que conforma el recinto también fue objeto de diseño y cálculo meticuloso. Se establecieron pendientes específicas para asegurar el desagüe adecuado del agua de lluvia hacia una cámara de recolección. De esta manera, se evita cualquier acumulación de agua en el recinto, lo que contribuye a preservar su integridad y seguridad.

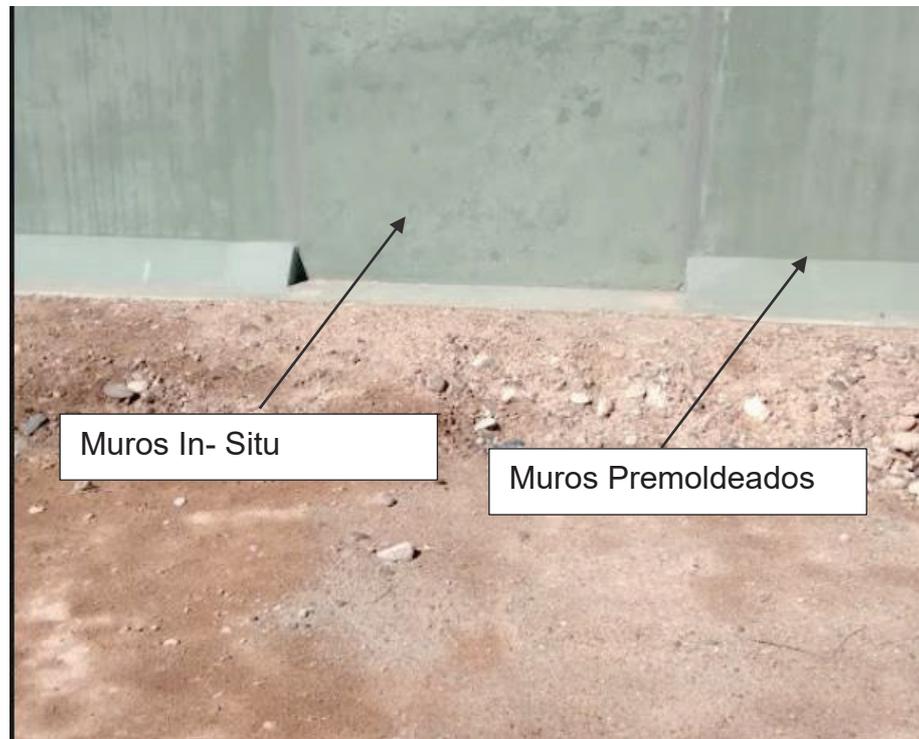
Figura 26: Diferencias de muros Premoldeados e In-Situ

El proceso de relevamiento consistió en tomar fotografías detalladas de cada componente del recinto, registrando tanto la disposición y distribución de los muros in situ y premoldeados como las características específicas de las juntas de dilatación. Asimismo, se obtuvieron medidas exactas de las losas, asegurando que los planos "conforme a obra" reflejaran fielmente la realidad y la correcta ejecución de la infraestructura.

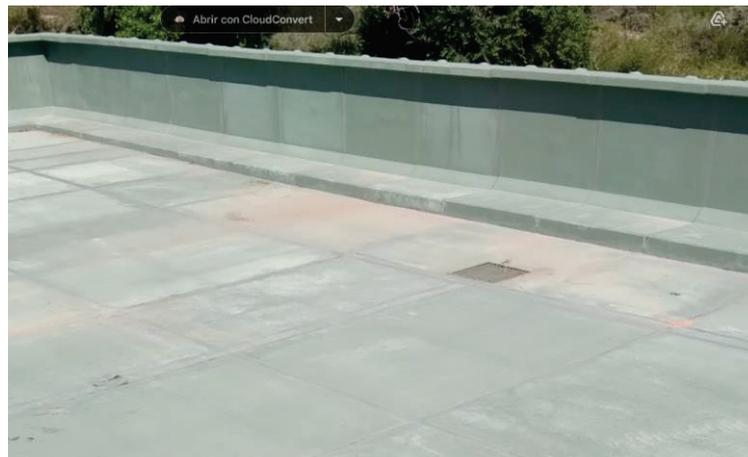
Figura 26: Diferencias de muros Premoldeados e In-Situ

En estos planos, se detalló minuciosamente la ejecución del recinto, incluyendo aspectos relevantes como las juntas de dilatación, los tamaños de las losas, la disposición de los muros tanto in situ como premoldeados (Figura 26), y la ubicación espacial de la cámara de recolección. Además, se hizo especial hincapié en la posición y ubicación del tanque dentro del recinto.

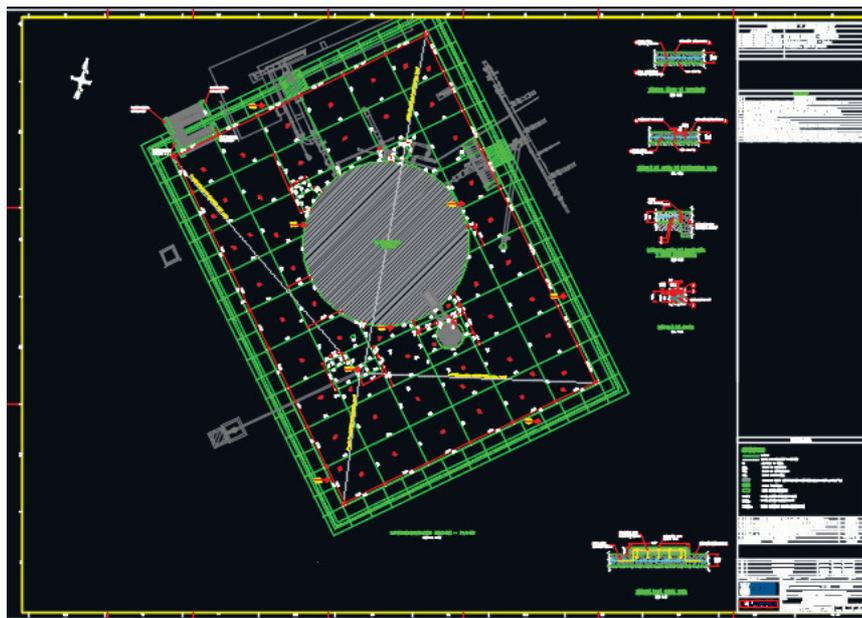
Figura 27: Plano Conforme a Obra

Durante la etapa de trabajo de gabinete, se llevó a cabo la conformación y elaboración de los planos previamente mencionados, los cuales resultaron fundamentales para plasmar de manera detallada y precisa la infraestructura de los recintos destinados a albergar los tanques de almacenamiento (Figura 27). Estos planos incluyeron una exhaustiva descripción de las medidas de las losas, sus respectivas pendientes y sus distintas juntas (Figura 28), así como la ubicación precisa de los diferentes tipos de muros (Figura 29) y la cámara de drenaje.

En el caso de las losas, se consignaron minuciosamente las dimensiones, incluyendo el largo, ancho y espesor, así como las pendientes específicas que se establecieron para asegurar el drenaje adecuado del agua de lluvia hacia la cámara de recolección. Estas medidas y pendientes fueron esenciales para evitar posibles acumulaciones de agua y mantener la integridad y estabilidad de la infraestructura.

Asimismo, la ubicación precisa de la cámara de drenaje se plasmó en los planos, destacando su relevancia en la recolección y evacuación adecuada del agua de lluvia, lo que contribuye a mantener la integridad y seguridad del recinto.

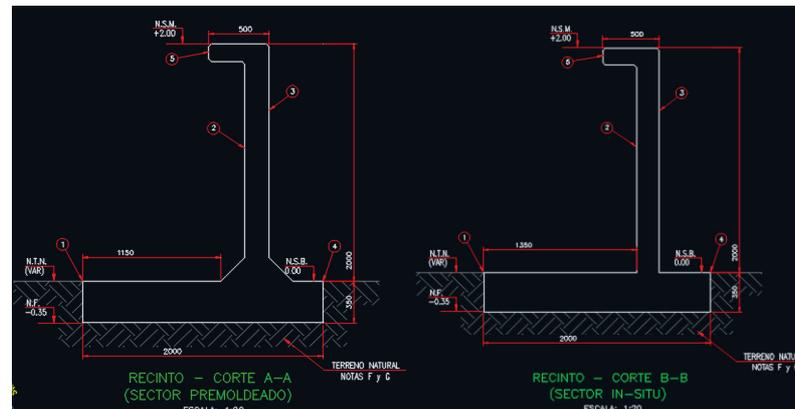
Figura 29: Detalle de Muros Premoldeados e In-Situ

Por otro lado, los diferentes tipos de muros, ya sean premoldeados o in situ, también fueron detallados meticulosamente en los planos. Se indicaron las dimensiones de cada muro y su correcta disposición dentro del recinto, asegurando así que cumplieran con su función de contención y protección ante posibles derrames o fugas del contenido de los tanques.

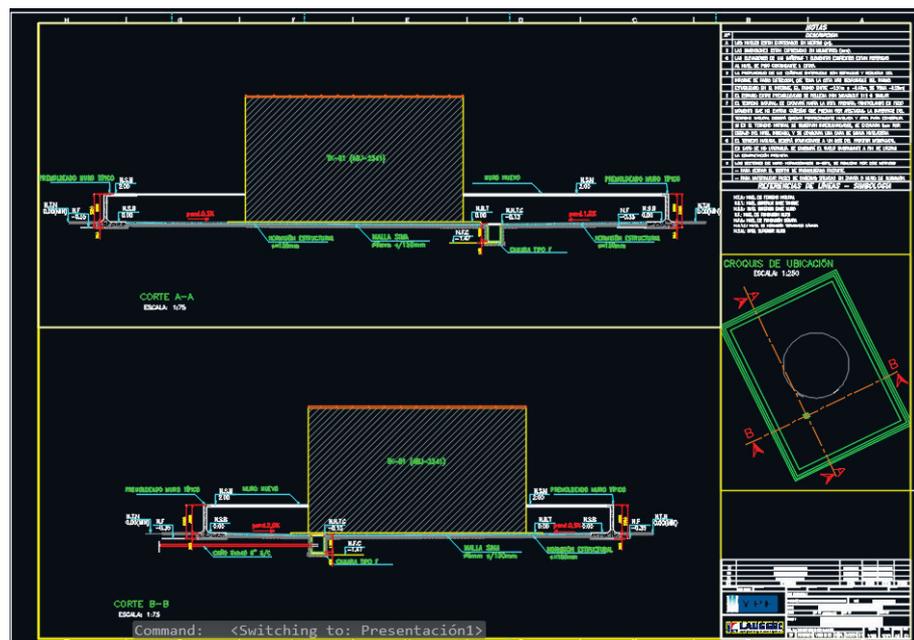
Figura 30: Planos de Corte

Durante una de las etapas de ejecución del recinto, se presentaron ciertos problemas que requirieron una pronta atención. Los constructores, al disponer los muros premoldeados, no prestaron suficiente atención a un aspecto crucial: la profundidad a la cual los muros debían estar enterrados parcialmente en el suelo. Esta cuestión resultaba de vital importancia, ya que la presencia de un volumen de suelo detrás de los muros era fundamental para asegurar el empuje pasivo que

garantizara la estabilidad del muro frente a posibles situaciones de vuelco y deslizamiento. Este error en la disposición de los muros pudo haber comprometido la adecuada funcionalidad y seguridad del recinto.

Se procedió a realizar planos de cortes detallados (Figura 30), que permitieran visualizar y especificar con precisión la profundidad a la que los muros debían ser dispuestos frente a la losa y en relación al nivel de terreno natural. Estos planos de cortes se convirtieron en una herramienta valiosa para minimizar el margen de error en la construcción y garantizar que los muros fueran posicionados adecuadamente, cumpliendo con los requisitos técnicos y las especificaciones del proyecto.

La elaboración de los planos de cortes resultó esencial para brindar una guía clara y precisa a los constructores, asegurando que entendieran la importancia de la correcta disposición de los muros y su influencia en la estabilidad y seguridad del recinto. Gracias a estos planos detallados, se evitó que el error en la construcción se repitiera y se pudo corregir la disposición de los muros para garantizar una infraestructura sólida y confiable.

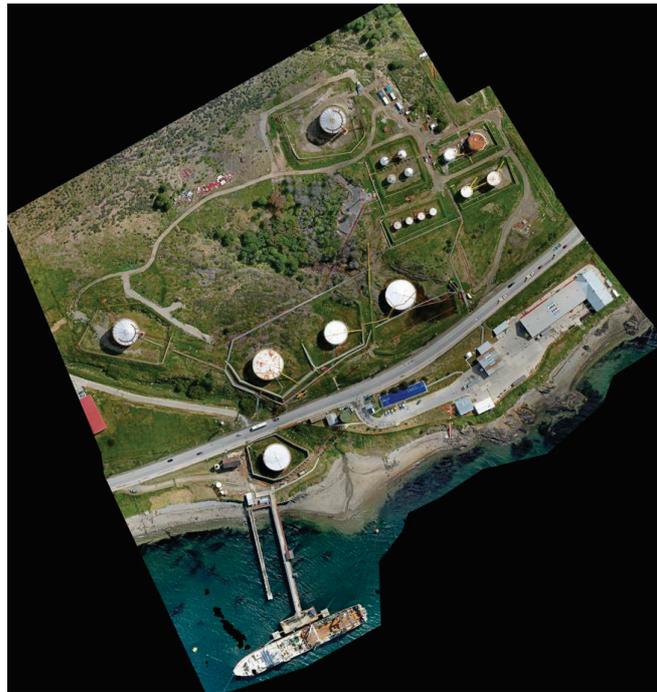
Figura 31: Imágenes Aéreas de la Zona de estudio

Para obtener un mapeo general detallado de la zona de trabajo, se emplearon equipos topográficos avanzados. Estos dispositivos permitieron capturar imágenes precisas y detalladas del área de interés (Figura 31). Con la asistencia de un topógrafo experto, se realizaron mediciones de curvas de nivel y niveles topográficos en toda la región. Este proceso de recolección de datos brindó una representación cartográfica minuciosa y fiable (Figura 32), lo que resultó esencial para establecer la ubicación espacial detallada de cada tarea que se llevaría a cabo.

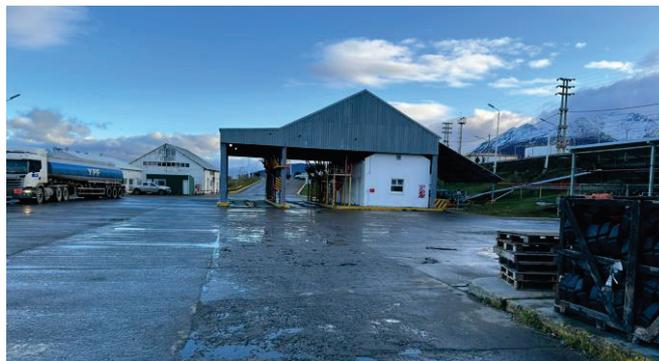
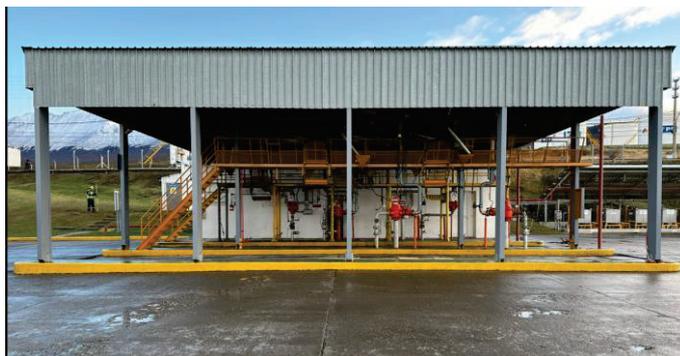
Figura 32: Estructura Existente

La primera tarea llevada a cabo en la colaboración con la empresa TEMIS consistió en la ampliación de la zona destinada a cargar combustible. Debido a la creciente demanda, se requería un espacio adicional para cargar combustible a los camiones transportadores de YPF. Con base en la estructura existente (Figura 32), se llevó a cabo la adición de una nueva estructura que permitiera el paso de los camiones en su interior. Esta tarea específica implicó la ejecución de trabajos especiales para asegurar el correcto funcionamiento y seguridad de la nueva área de carga.

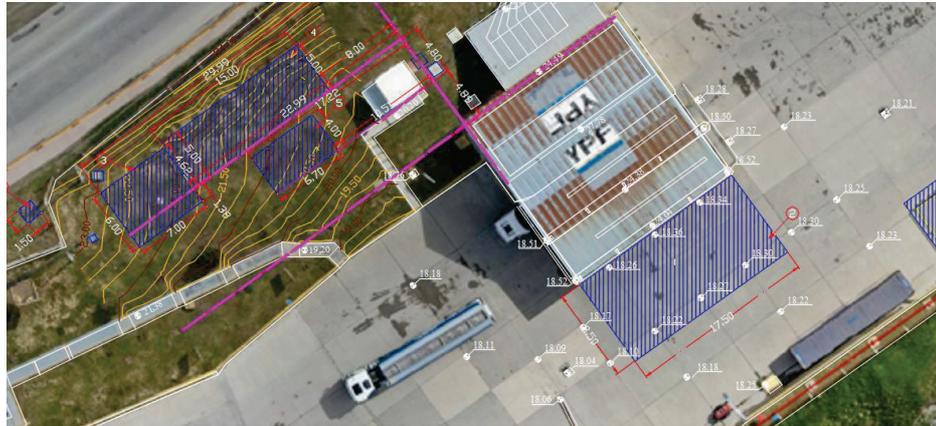
Figura 36: Plano de Niveles

Para garantizar la correcta nivelación y ubicación de los elementos, se realizó un plano de niveles (Figura 36) específico de la zona de estudio, permitiendo una ejecución precisa y ajustada a los requerimientos técnicos establecidos.

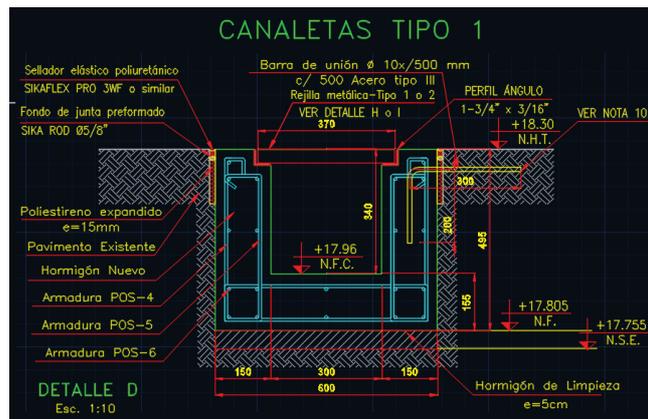
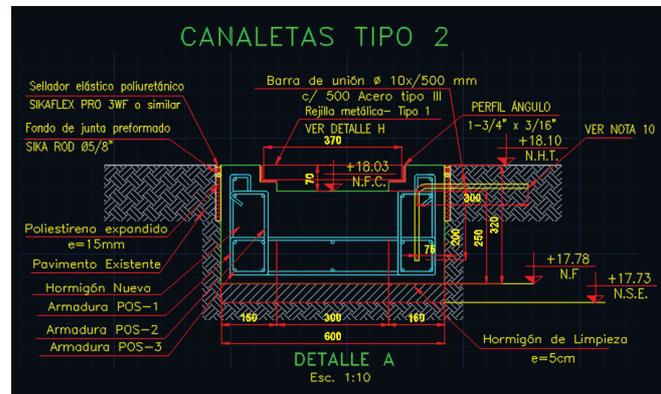
Figura 36: Detalles de Canaletas de desague

- 1- Planos de detalle de canaletas: Se generaron planos detallados que describían minuciosamente la disposición y diseño de las canaletas utilizadas para transportar el agua de lluvia hacia las cámaras de recolección. En estos planos, se incluyeron dimensiones precisas, especificaciones de materiales y detalles de las pendientes necesarias para asegurar un adecuado drenaje del agua, algunos de estos detalles se muestran en la Figura 37.

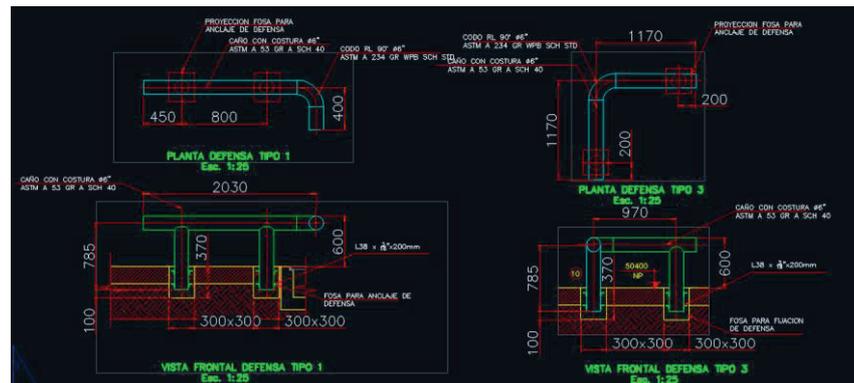
Figura 37: Detalles de Defensas

2- Planos de detalle de defensas: Se elaboraron planos que detallaban la instalación de defensas protectoras destinadas a evitar posibles impactos de los camiones en el equipo SKID y otras áreas vulnerables de la estructura. Estos planos incluyeron la ubicación exacta de las defensas, así como información sobre su resistencia y capacidad de protección (Figura 37).

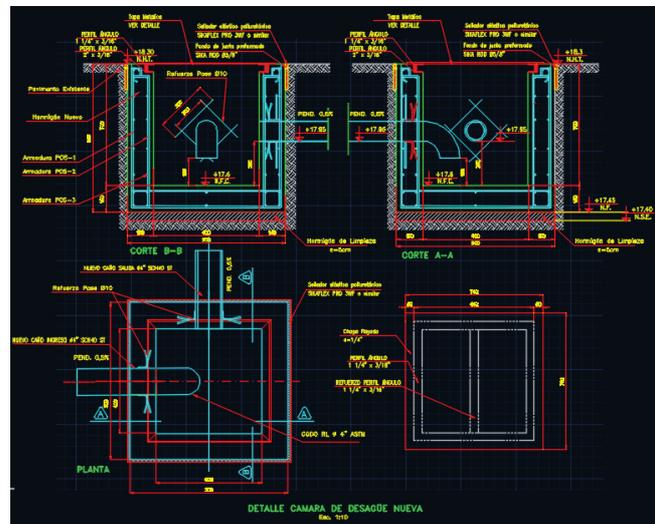
Figura 38: Cámaras de Desagüe

3- Planos de detalle de cámaras: Se crearon planos detallados para las cámaras de recolección de agua de lluvia. Estos planos especificaban las dimensiones de las cámaras, la ubicación de las salidas de drenaje y otros elementos relevantes para su correcto funcionamiento (Figura 38).

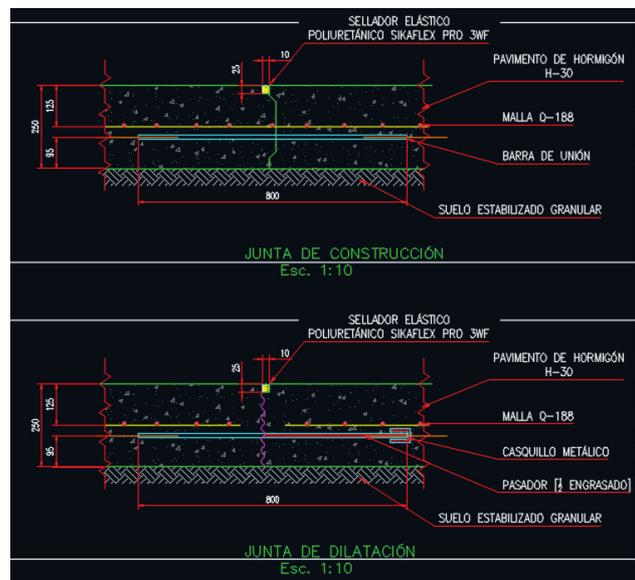
Figura 39: Detalle de Pavimentos

- 4- Planos de detalle de estructura de pavimentos: Se llevaron a cabo planos detallados de la estructura de pavimentos, tanto sus espesores, tipos de juntas, y disposición de armadura correspondiente (Figura 39).

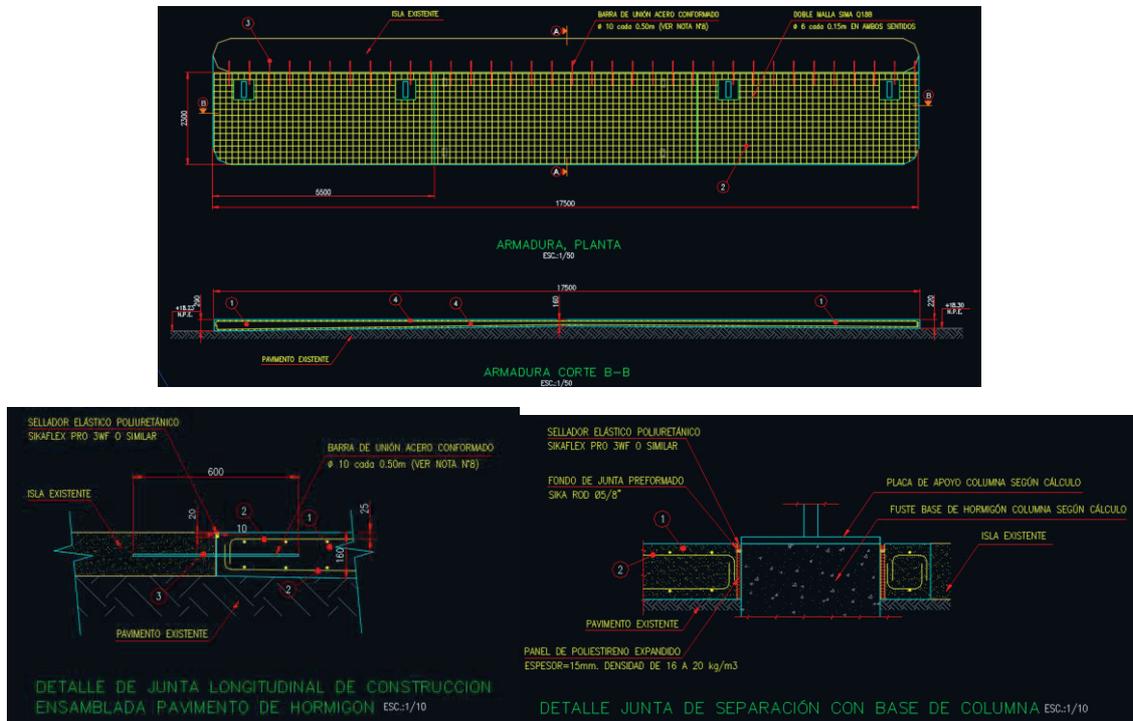
Figura 40: Detalles de Encofrados

- 5- Planos de detalle de encofrados: En estos planos se detallan las dimensiones de las islas, además de la disposición de armadura, tipos de juntas, y ubicación de columnas dentro de la misma (Figura 40).

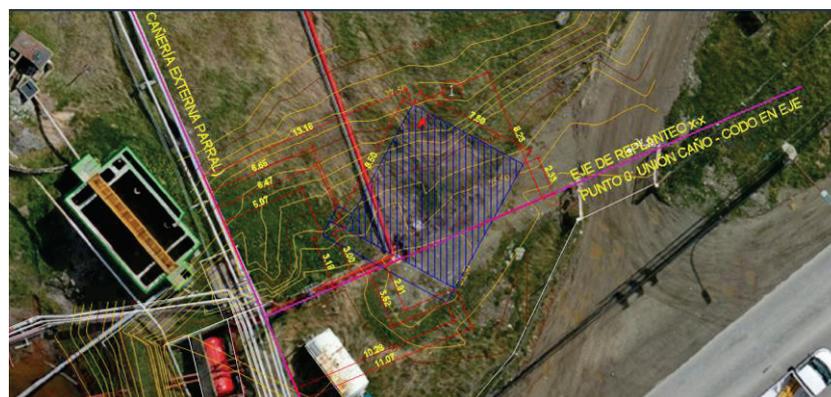
Figura 41: Replanteo de la Sala de Bombas

En una primera etapa, se ejecutó un plano de replanteo que permitió determinar la ubicación precisa de la Sala de Bombas dentro del área designada para su construcción a partir de un punto fijo ubicado en las cañerías cercanas (Figura 41).

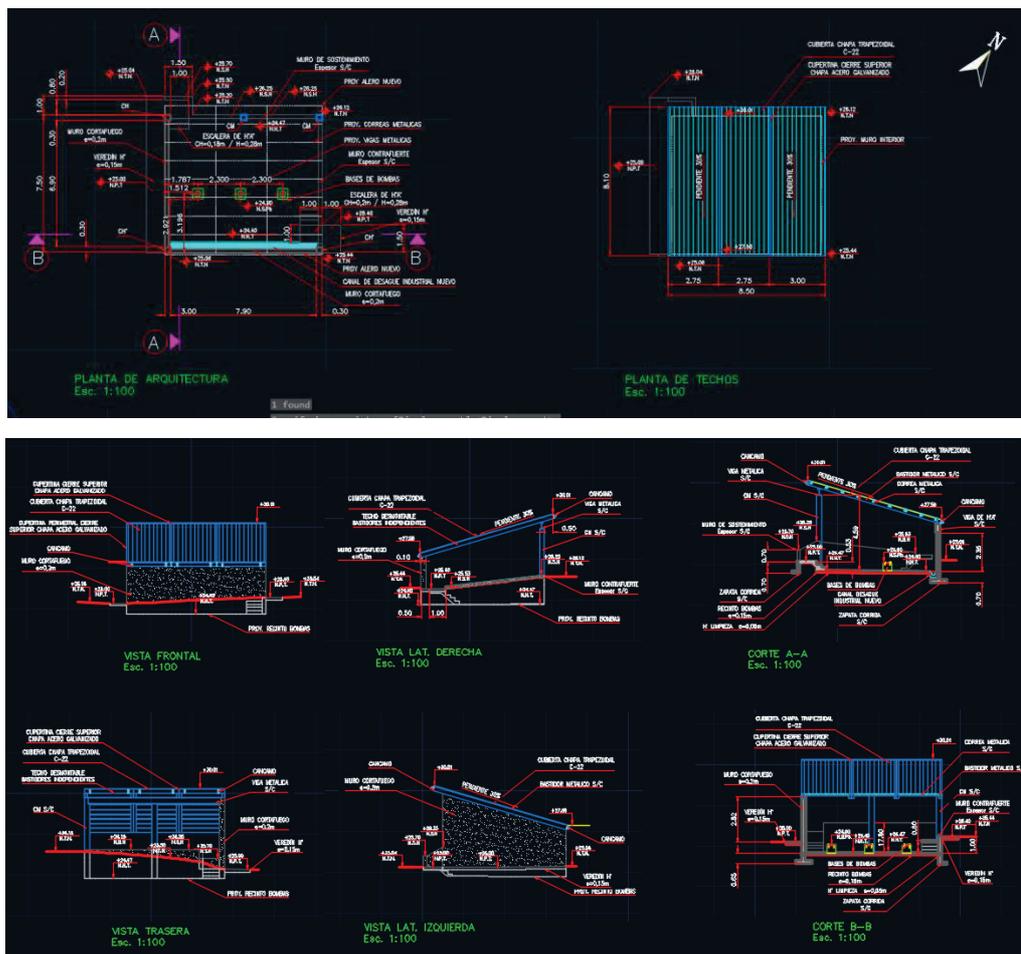
Figura 42: Arquitectura de la Sala de bombas

Una vez definida la ubicación, se procedió a realizar las plantas de arquitectura y de techo, así como los planos de cortes y vistas (Figura 42). La topografía de la zona presentaba ciertas dificultades debido a su accidentada naturaleza, por lo que se implementaron grandes muros cortafuego y muros de refuerzo que actuaron como contención para el empuje del suelo circundante. Estas medidas aseguraron la estabilidad y seguridad de la sala, protegiendo la infraestructura y el equipo de bombeo.

La Sala de Bombas fue cuidadosamente diseñada con bases milimétricamente colocadas para ubicar las bombas de forma óptima. Además, se tomó la decisión de instalar un techo desmontable, permitiendo una rápida y fácil extracción de las bombas para realizar tareas de mantenimiento o reparaciones, lo que optimizó la eficiencia operativa del equipo.
