Formación de microrelieves y procesos de remoción en masa en la subcuenca del río Las Juntas

Ambato, Catamarca

Lic. María Solange Páez¹

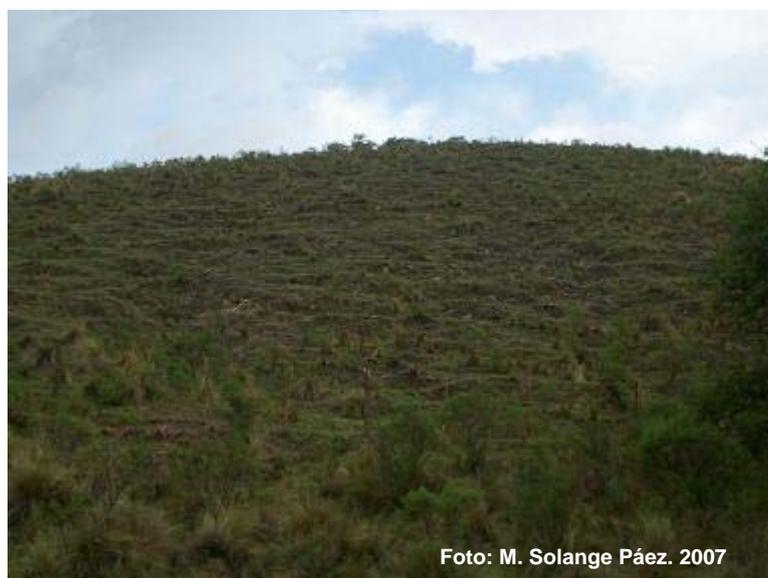
Imagen 1. Microformas tipo caminos de vaca cubriendo toda una ladera

los microrelieves iniciales que en el proceso de magnificación generados por las fuertes pendientes, tienden a producir procesos de remoción en masa y con ello la pérdida constante de suelos y paisajes. Este tipo de microrelieves o microformas se genera por la degradación y deterioro del suelo, y se visualiza a la distancia como líneas paralelas dispuestas horizontalmente en la ladera de la montaña. Esas líneas se asemejan a “arrugas”, y constituyen pequeños peldaños de suelo compactado por los que transitan y pastorea el ganado (Imagen 1).

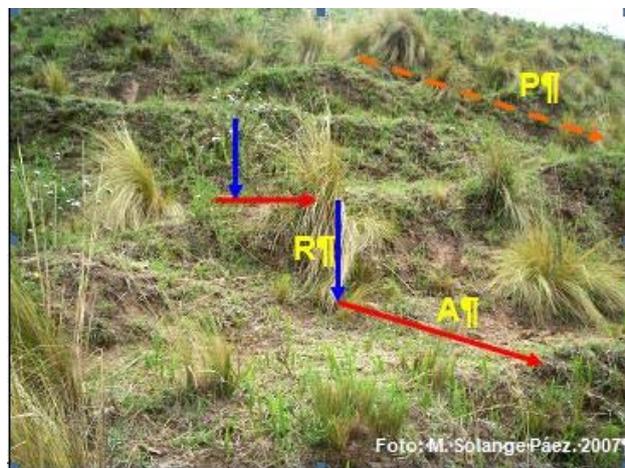
Imagen 2: En la foto se observan varios eventos de pie de vaca. La flecha azul indica la altura del resalto (R), la roja indica el ancho del evento (A) y la anaranjada la pendiente (P)

Se realizaron campañas al sector de trabajo, para el relevamiento y registro “in situ” de las microformas determinando aspectos como: el ancho y largo de los caminos de vaca, características de los resaltos entre los distintos niveles de terracetas (Imagen 2). Para ello se seleccionaron laderas, en forma aleatoria, que recibieron el nombre de “Estaciones de Trabajo” (ET) en las cuales se utilizó la señalización con estacas y se definieron los niveles correspondientes para cada uno. Se consideraron además datos generales como posición astronómica, altitud, rumbo, pendiente general, cobertura vegetal y potencia del suelo de cada “Estación de Trabajo”. En total se relevaron 10 laderas, y se obtuvieron 200 mediciones de ancho y resalto de eventos de cada una. La información obtenida se volcó en planillas, (Cuadro 1) que luego fue sistematizada para obtener las tendencias medias de los niveles referenciados. Esto permitió contar con un dato unificado de las tendencias generales para cada una de las áreas analizadas. También se realizaron mediciones de los núcleos de erosión considerando el largo,

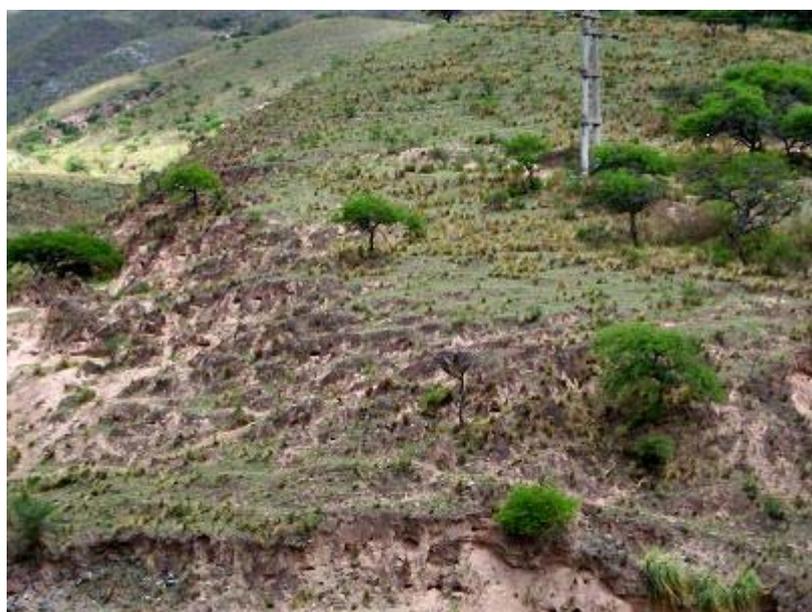
Imagen 3. Microrelieves evolucionados a procesos más complejos de erosión y degradación

Dentro del área de estudio se identificaron los siguientes tipos de fenómenos: deslizamientos superficiales de tipo rotacional², desprendimientos o caídas, microrelieves (caminos de vaca) y suelos sometidos a acelerados procesos de erosión y degradación (badlands) (Imagen 3).

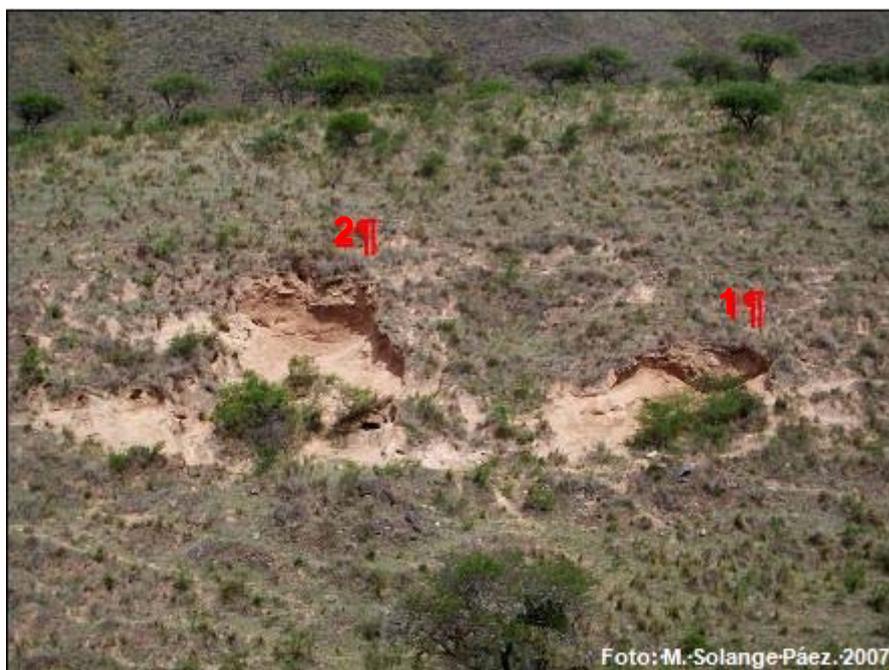
Imagen 4. En la foto se señalan los dos núcleos de erosión que rompen la continuidad de los microrelieves

En la ET1 se observó en una distancia media de 4.30 mts, 3 aterrazamientos menores incluidos entre los eventos 1 y 2. Estos aterrazamientos interiores – que se repiten en otras ET - tienen un ancho medio de 0.40 cm. tratándose en su mayoría de microrelieves poco definidos y de menores magnitudes. A los 42.5 mts. se hallaron dos hundimientos del terreno, con nichos de arranque bien definidos (Imagen 4). El primer núcleo de

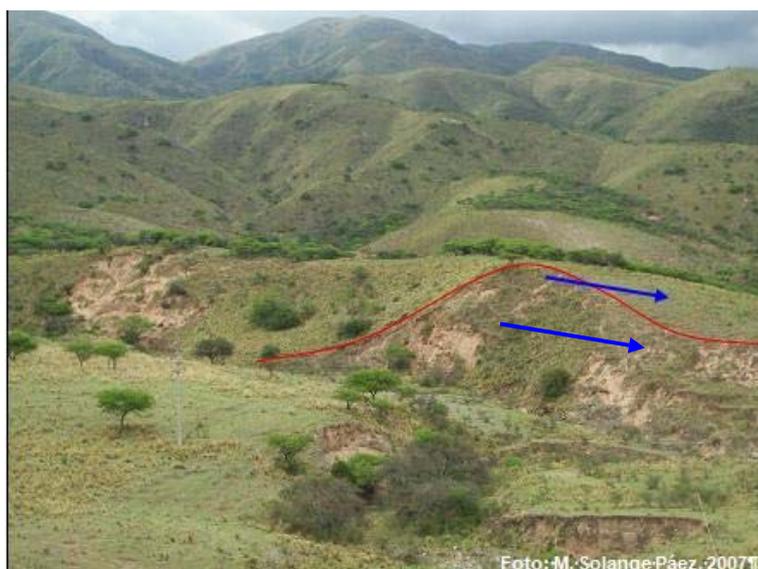
Imagen 5. Con línea roja se señala la cabecera del desplazamiento y la flecha azul indica el sitio de la medición

En la ET3, pendiente arriba, sobre la margen izquierda de la ladera, esta se interrumpe por la presencia de un deslizamiento de grandes magnitudes (Imagen 5), en el que se evidencia un desplazamiento de la masa térrica hacia el fondo de una quebrada. La presencia de este evento coincide con la existencia de resaltos mejor definidos, más elevados y homogéneos en sus alturas, con respecto a la margen opuesta.

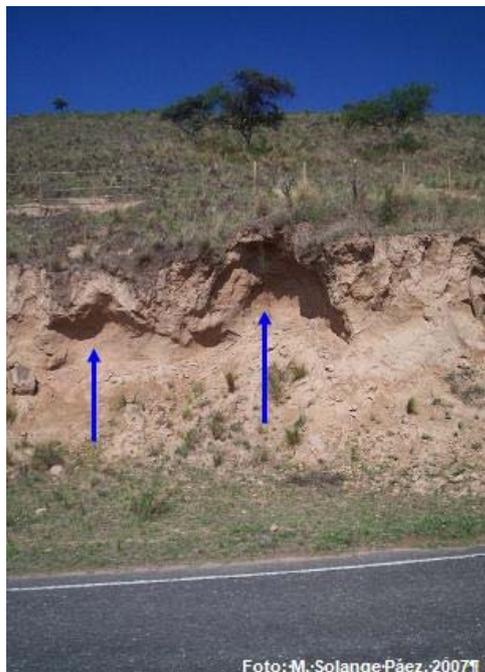
Imagen 6. Talud con pérdida de material en la parte superior

En muchos casos el acceso a los sitios relevados se dificultó por la presencia de taludes escarpados de grandes dimensiones que oscilaban entre escasos 2 – 15 mts de altura, situados algunos de ellos a escasos metros de la Ruta Provincial N° 4. Así las caídas o desprendimientos se encuentran asociados a procesos de degradación de estos taludes escarpados. Los mismos se presentan como depósitos en la base de los escarpes, que colapsaron debido a la pérdida de soporte del terreno por socavamiento en los niveles medios e inferiores (Imagen 6).

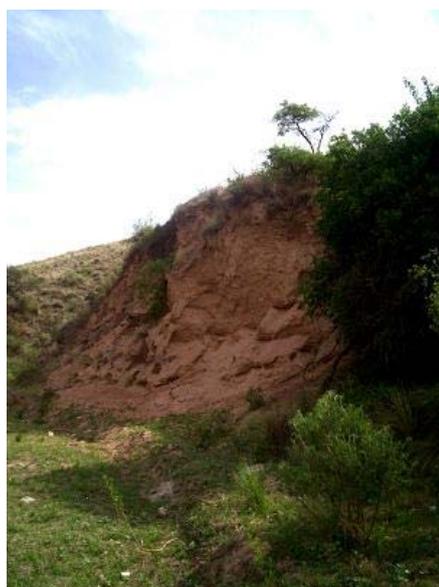
Imagen 7. Talud vertical con socavamiento en su parte media y baja

En laderas altamente degradadas y/o erosionadas, que forman barrancas cuyas paredes se alzan verticalmente (90°) unos metros por encima del camino o varios metros por debajo del mismo, y que han comenzado a erosionarse en su base, es muy probable que la evolución de este fenómeno culmine con el colapso de una buena parte de la

estructura (fenómeno de RM). Dado que, cuando la pared es tan empinada, a medida que el material de la base se elimine (se socava) el que esta por encima se vuelve más inestable y reacciona. (Imagen 7)

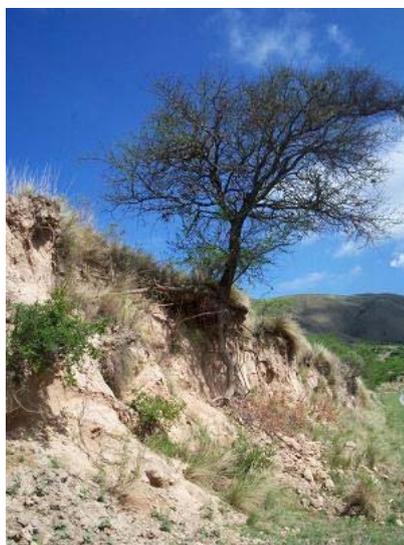
Imagen 8. Árbol con la mayor parte de sus raíces expuestas situado a pocos metros de la Ruta Nº 4

La inestabilidad de las laderas se evidencia además en la presencia de árboles inclinados en el sentido de la pendiente, y en muchos casos árboles con sus raíces expuestas. Este fenómeno es particularmente observable en los taludes verticales que se alzan al costado de la carretera (Imagen 8).
